Asbestinventarisatetest

Rechtestraat 26/001, 3650 Dilsen-Stokkem

Attestnummer : 20230430-000008.000

Uitgegeven op : 30.04.2023

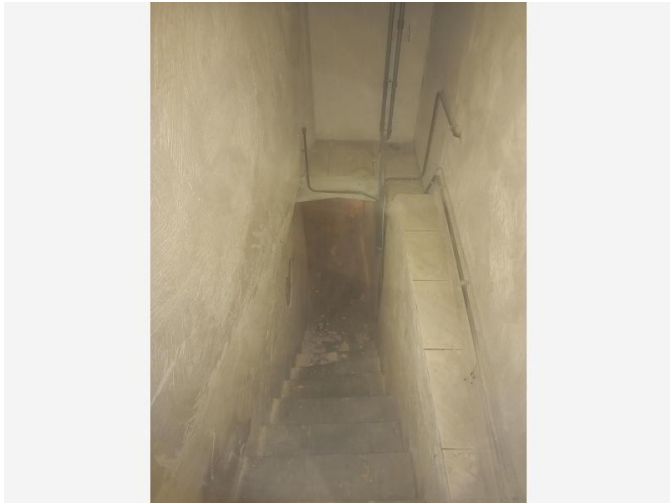
Overzichtsfoto

Detailfoto

Geen asbest

#	Type	Referentie	Resultaat
1.1	Mengmonster	7646155 MM1 - 26-1 - Pleister muur	Geen asbest

Beschrijving	Pleisterwerk muur
Omgeving	Binnen
Primaire drager	Binnenwand

Bindmiddel van materiaal	Gips - kalk
Gebondenheid op basis van bindmiddel	Niet-hechtgebonden
Hoeveelheid (oppervlakte - dikte - aantal)	• 100,00 m ² - 1,50 cm - 1 stuk
Totaal volume	1,50 m ³
Identificatiemethode	Vaststelling met monstername
Destructieve handeling voor identificatie	Nee

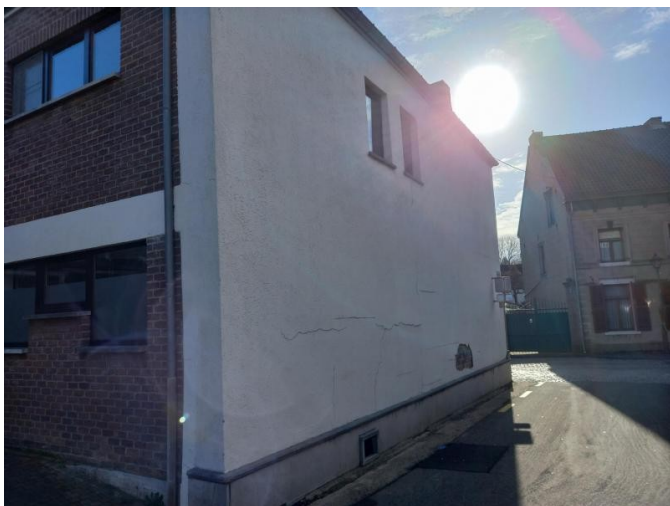
Fiche 2: Crepi buitengevel

Overzichtsfoto

Detailfoto

Geen asbest

#	Type	Referentie	Resultaat
2.1	Puntmonster	7646156 MM1 - 26-2 - Crepi	Geen asbest

Beschrijving	Crepi buitengevel
Omgeving	Buiten
Primaire drager	Wand buitenschil
Bindmiddel van materiaal	Gips - kalk

Gebondenheid op basis van bindmiddel	Niet-hechtgebonden
Hoeveelheid (oppervlakte - dikte - aantal)	• 125,00 m ² - 1,50 cm - 1 stuk
Totaal volume	1,875 m ³
Identificatiemethode	Vaststelling met monstername
Destructieve handeling voor identificatie	Nee
